## アクシデント・レポート(事故報告書)

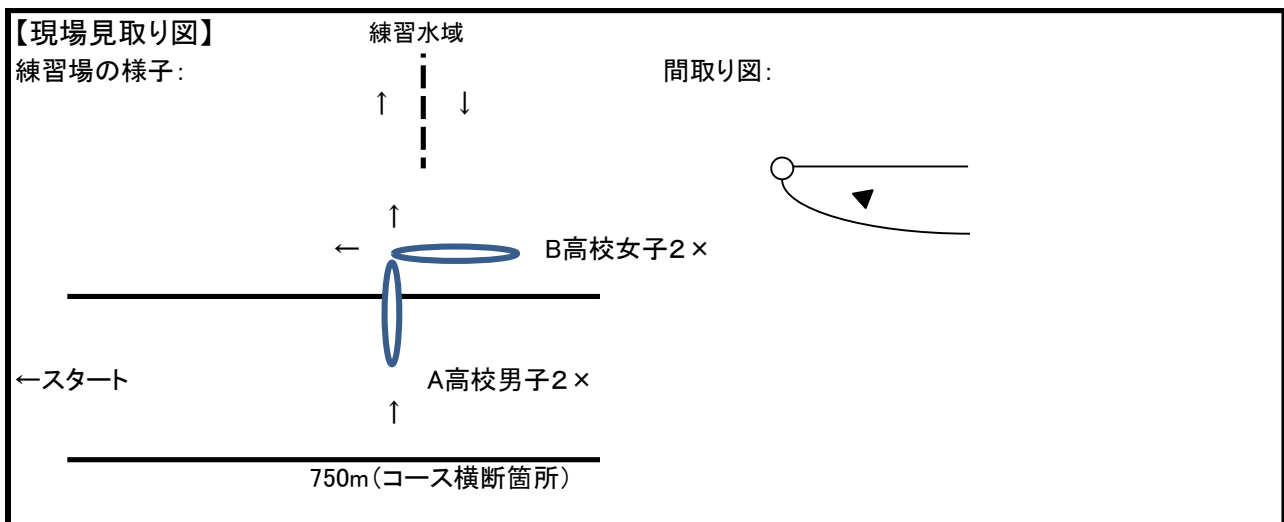
13:40		救助艇からの連絡を受けた本部は両校顧問へ連絡し、事故状況の確認を行った。 A高校男子2×トップにB高校女子2×が乗り上げ、A高校男子2×波除突起部がB高校女子2×バウ左舷にあたり穴を開けた。 A高校男子2×は、コース横断後に練習水域へ直進できることから漕ぎ続けていた。		
人的損害	シート	氏名	負傷状況	事後処置(口済口予定)
			なし	
物的損傷	対象物		損傷状況	事後処置(口済口予定)
	A高校男子2×		ガンネル、波除損傷	業者による修理
	B高校女子2×		バウ左舷穴	業者による修理
参考情報				添付資料 <input type="checkbox"/> なし <input type="checkbox"/> あり↓ ( 種類、合計 枚)
対策・計画	短期的措置(1~6ヶ月以内、応急的対策) ・両校とも艇が交錯する場所では、進行方向の安全を確認するよう選手に徹底する。			1年後評価: <input type="checkbox"/> 良 <input type="checkbox"/> 否 (提出時記入不要)
	中・長期的措置(6ヶ月以上、基本的対策) ・逆スタート時の航行ルールには交錯する本地点は徐行する旨の記載をしているが、会場アナウンスなどにより徹底する。			1年後評価: <input type="checkbox"/> 良 <input type="checkbox"/> 否 (提出時記入不要)
